En primer lugar agradecerte la buena disposición y las reparaciones llevadas a cabo.
Con objeto de dar respuesta al email recibido el 26 de diciembre de 2011 realizamos una inspección visual, con fecha 03-01-2012, de los puntos que venimos tratando, para dar nuestra conformidad o hacer comentarios:

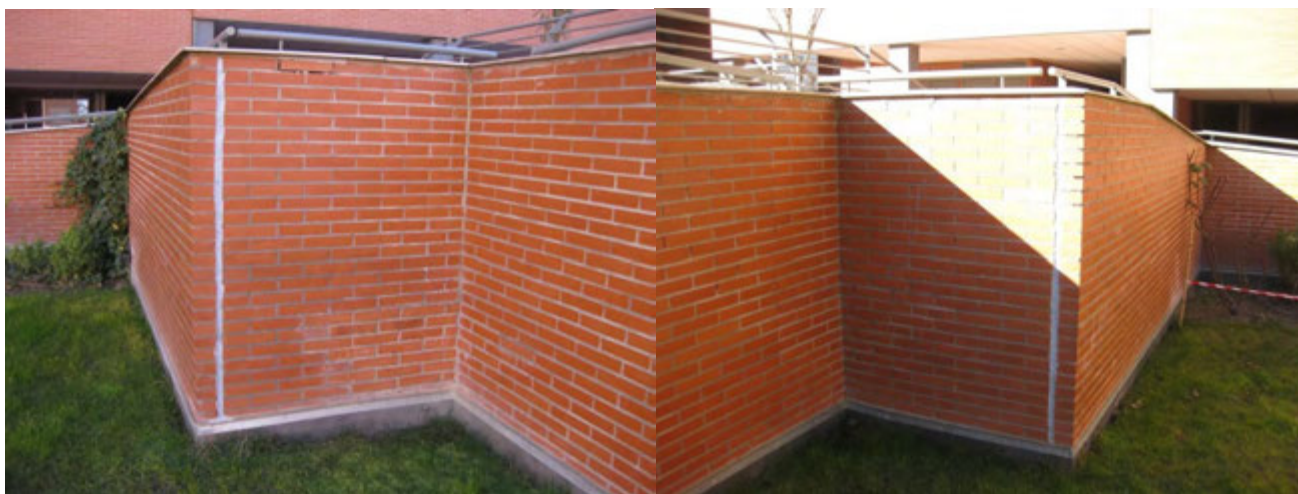
27-10-2011: 1º Fisuras en fábricas de ladrillo cara vista de petos de rampa:

26-12-2011: 1º Fisuras en fábricas de ladrillo cara vista de petos de rampa:

Se han abierto y sellado las juntas de LCV de los petos de urbanización, quedando concluidos los trabajos previstos. REPARADO

03-01-2012: 1º Perfecto, ninguna objeción. Ha quedado muy bien. Conformes.

.- Se procederá a realizar corte con radial, coincidiendo con la llaga vertical, abriendo junta de dilatación y sellado de la misma.

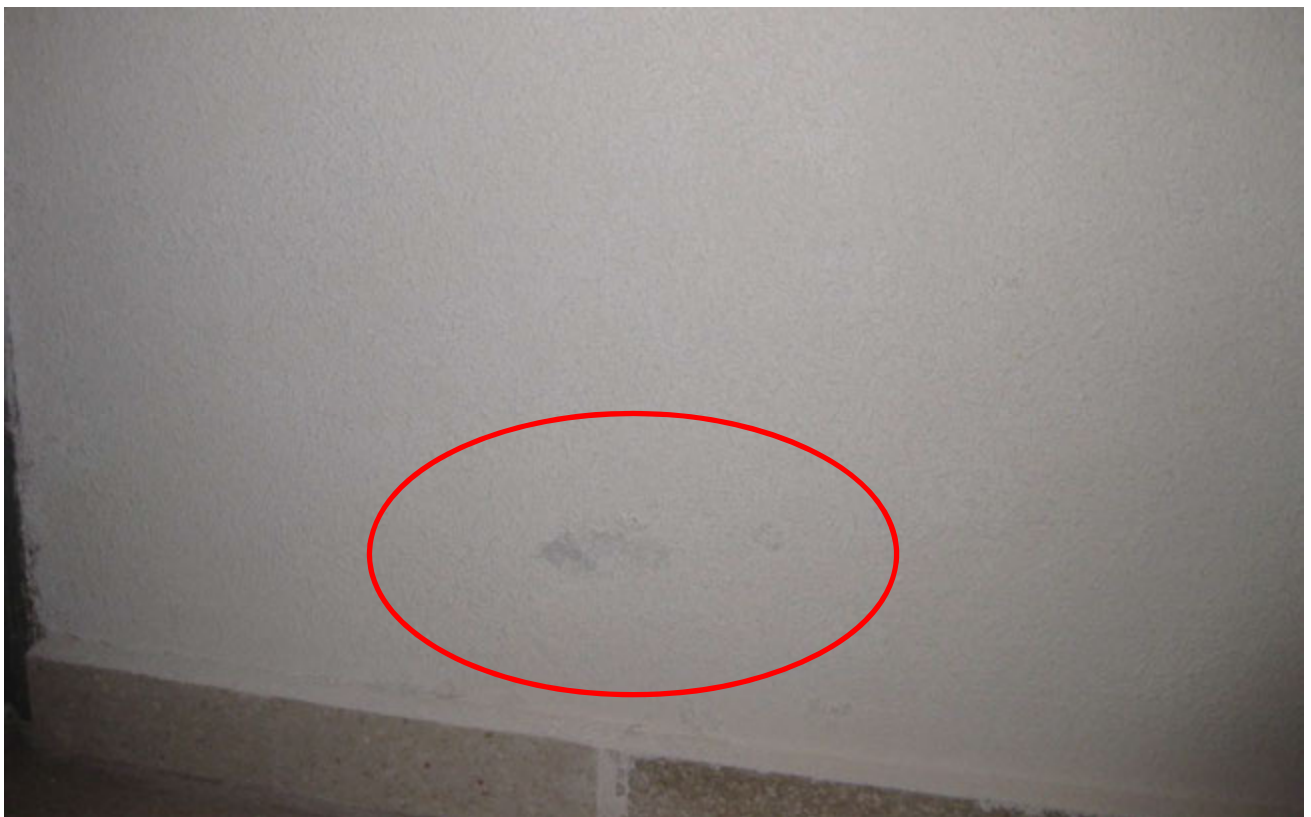
4º Humedad zona grupo de bombas.

4º Humedad zona grupo de bombas: Tras las lluvias, el grupo de bombas sigue seco. Se ha repasado la pintura en la zona del pasillo de trasteros afectado. REPARADO

4º El pasillo de trasteros esta pintado, aunque observamos existe un pequeño desprendimiento de pintura, en principio sospechamos que pudiera volver a aparecer la humedad, pero a fecha 17-01-2012 el paramento permanece seco y el conserje nos informa que parece llevar sin humedad este tiempo, con lo cual lo damos por reparado. Conformes.

.- Se encuentra seca en el momento de la visita. Procederemos a realizar la reparación de pintura en el paramento afectado.

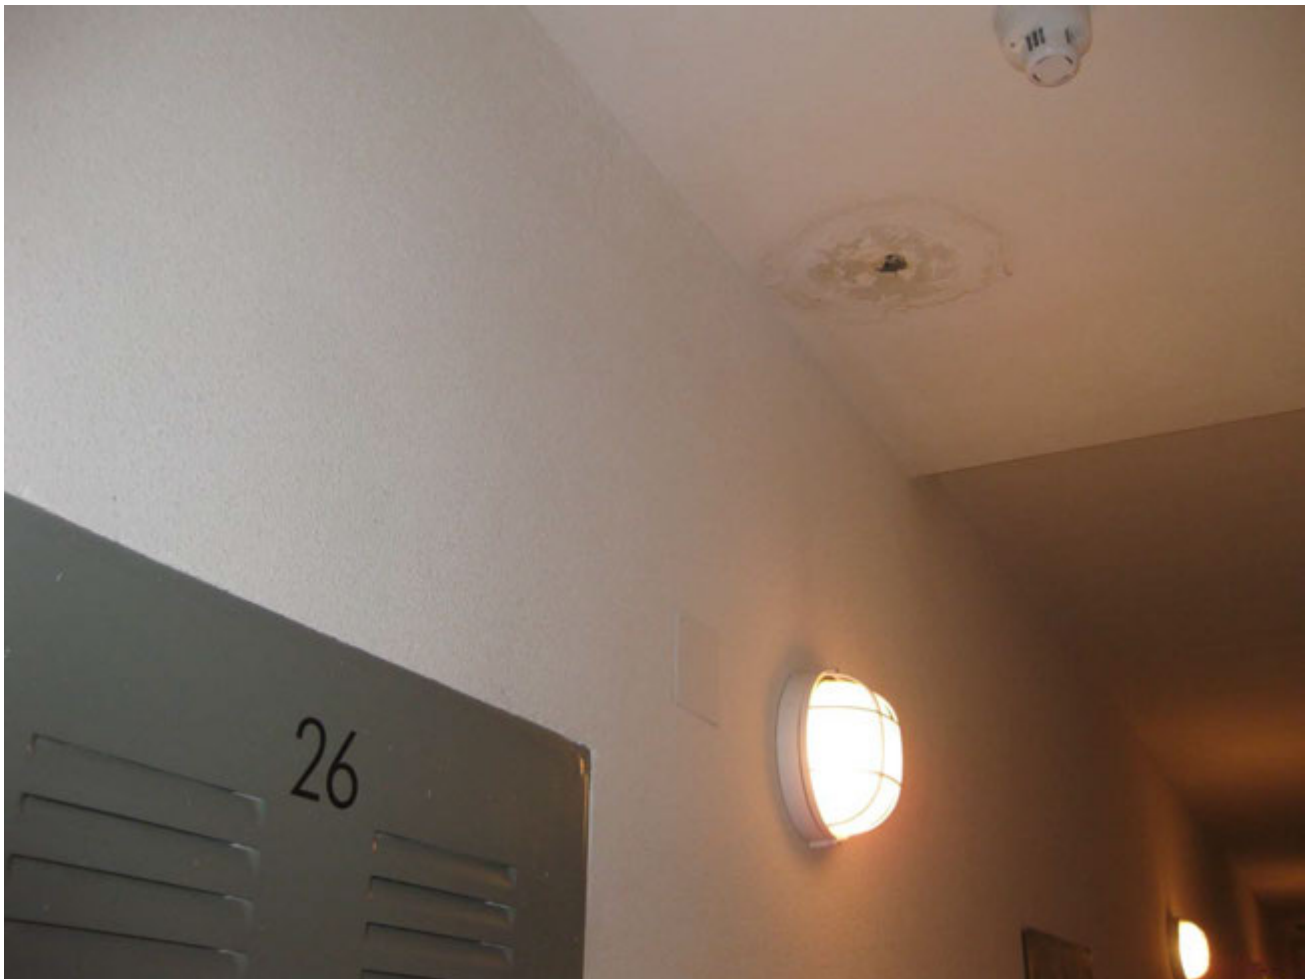
6º Mancha gotera en techo de pasillo junto a trastero 26.

6º Mancha de gotera en techo de pasillo junto a trastero 26:

6º La gotera persiste, creemos que el pintor se ha despistado, pues no parece que se haya pintado y vuelto a aparecer.

Observamos que hay unas gotas de agua en el suelo, con lo cual seguramente pintar no lo arregle. Esta gotera es antigua y persistente, merecería buscar soluciones alternativas.

Hace tiempo nos comento el conserje que se había buscado alguna fuga de agua sin éxito. La solución igual pasaría por recoger y canalizar esta agua por el falso techo, parece que es muy poca, antes de volver a pintar. Otra alternativa podría ser colocar una rejilla en el lugar de la gotera, procurando que si cae alguna gota de agua no sea en el aplique de la pared, quedando más ventilado y esperando que el agua, al ser poca evapore.

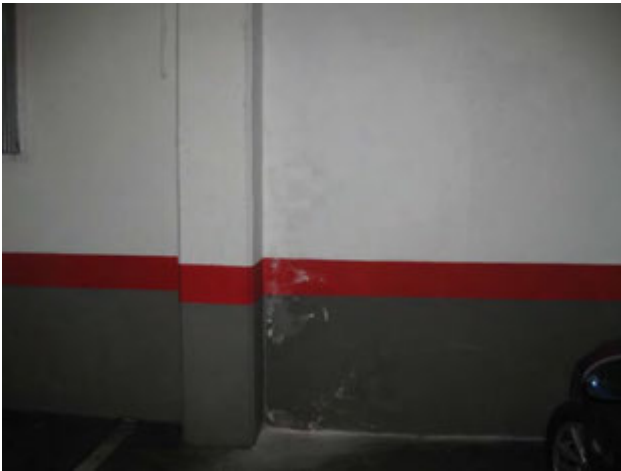
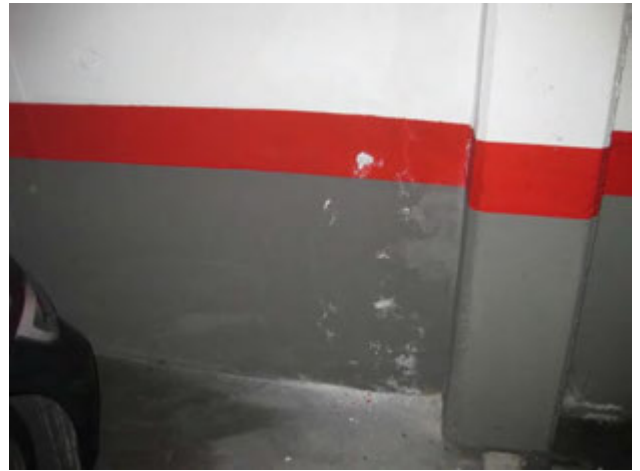
En el caso de la escalera 3-4 se ha pintado el tabique en la cara del garaje zona 3, en los dos niveles de sótano. Observamos en esta cara la existencia de lo que parece un poco de humedad, desprendimiento de la pintura en la parte baja del paramento.

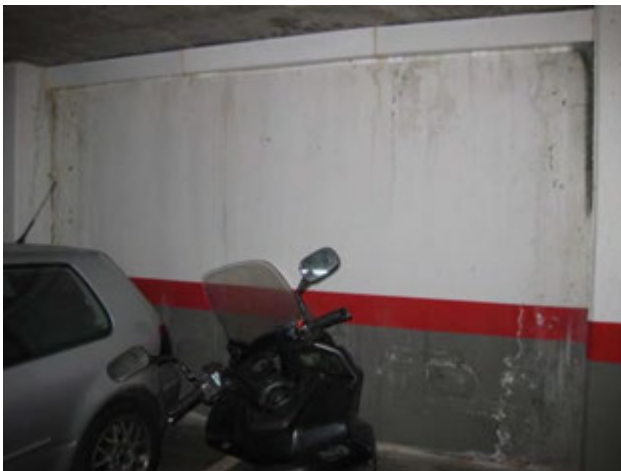
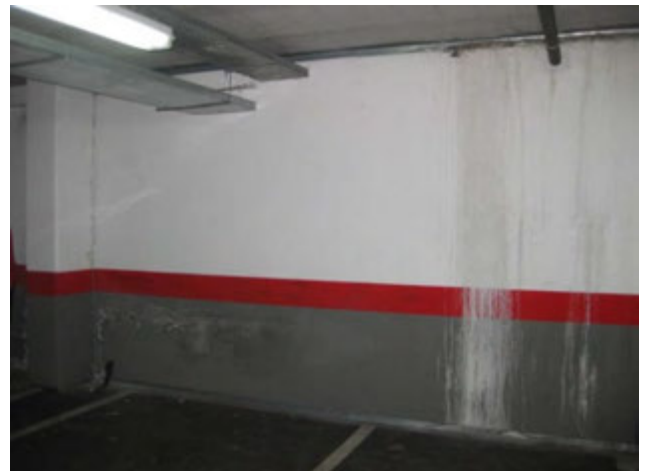
En la otra cara, garaje 4, se estaba esperando a que seicara, según informa el conserje, y de momento no se ha pintado.

Estas humedades creemos tienen relación directa con la escalera exterior 3-4 con lo cual las comentamos en el punto 8.

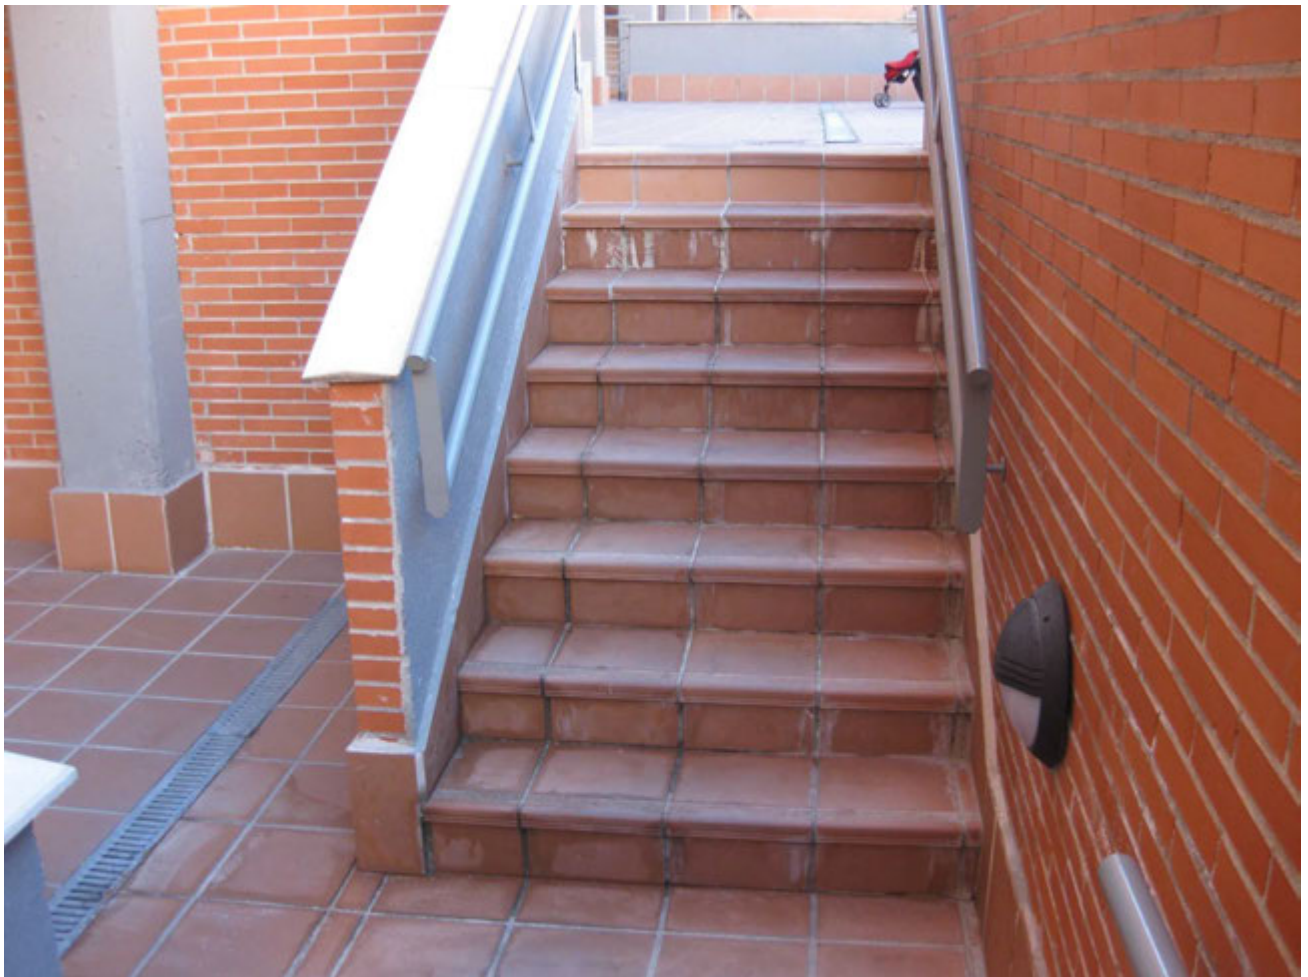
8º Existencia de agua superficial en el pavimento junto a escalera de la zona 2.

Se ha levantado el primer peldaño y hemos podido comprobar que el agua aparece en la zona de la escalera por encima de la tela asfáltica. Hemos levantado parte del pavimento y hemos descubierto que existe, en la zona de junta (bajo el peldaño superior de la escalera), un punto más bajo que la cazoleta del sumidero más próximo. Se ha elevado la zona de la junta y se ha impermeabilizado con pendiente hasta la cazoleta. Se ha comprobado que no se reproducen el embalsamiento de agua y se ha reparado el solado y los peldaños de la escalera. REPARADO.

Como comentábamos anteriormente esta escalera ha quedado bien, el conserje nos comenta que con anterioridad a la reparación estaría llena de agua y congelada en esta época, con el peligro que conlleva.

En la foto se aprecia cierta humedad, suponemos sea debido a que esta zona esta siempre en sombra, y con los jardines cierta humedad siempre va a existir. Conformes.

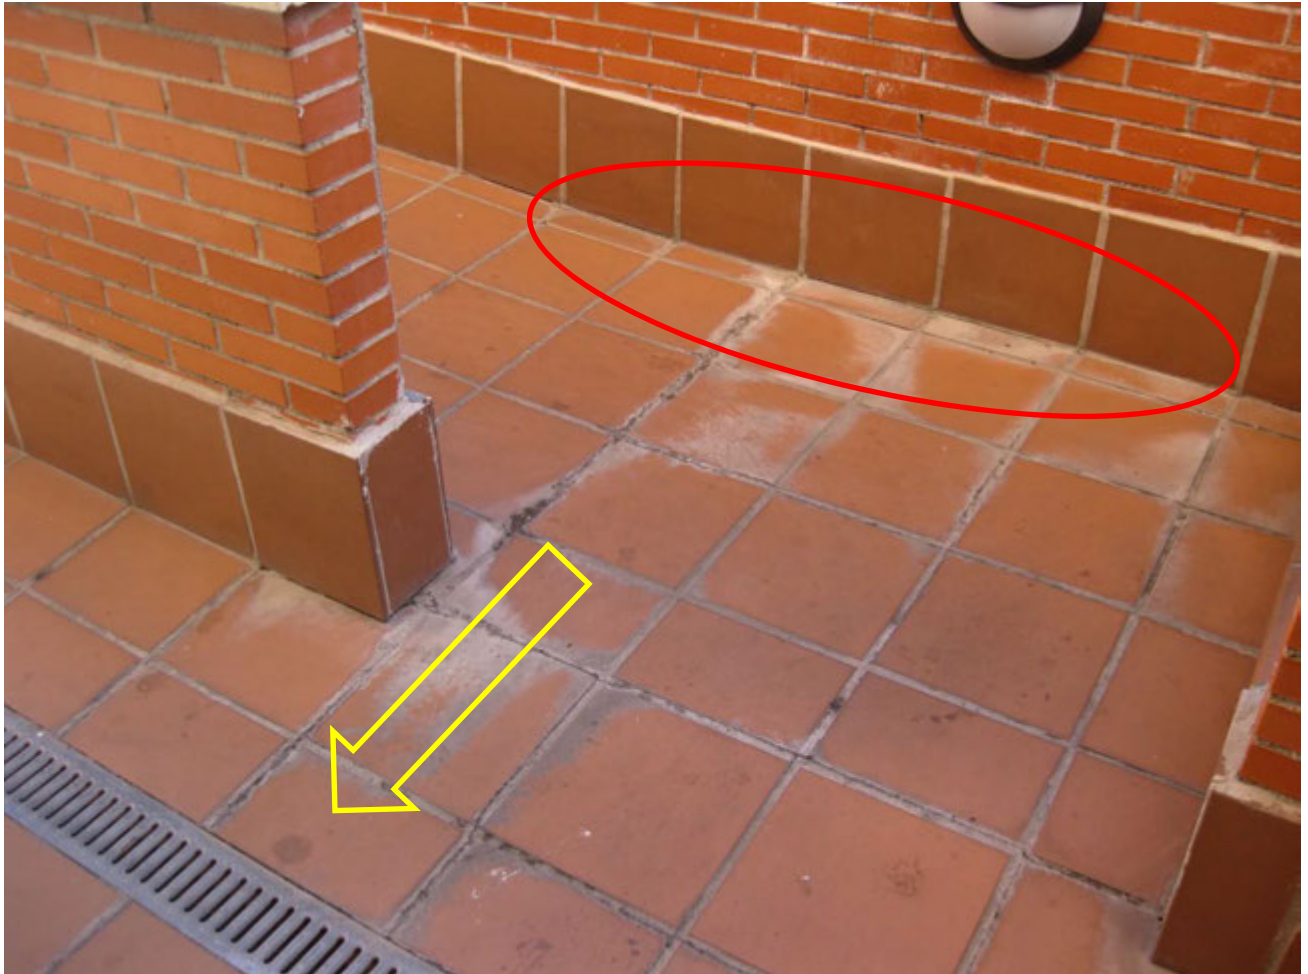
La escalera 3-4 es la que no esta completamente bien, cuyas humedades faltan por pintar en la cara de los garajes zona 4. Esta escalera no ha sido objeto de negociación expresa en esta ocasión, ya que en las reparaciones anteriores ya la habían dado por concluida, aun así la mencionamos ya que parece tener relación directa con las humedades del tabique del sótano. Las humedades en este caso parecen provenir de los jardines de la zona 4, inferior, el conserje tiene cortado el riego de los jardines contra la escalera pues observó hace tiempo que el agua que aflora por la parte baja de esta proviene de ahí. Cuando hace unos días

Por esta zona aflora el agua y va hacia el imbornal. Es lo que se podría levantar y canalizar bajo el pavimento, esperando que minimice el agua que se cuela hacia el sótano.

El problema en este caso parece provenir de la impermeabilización de esta zona de jardines. Una solución alternativa a levantar los jardines puede ser canalizar el agua por debajo del pavimento del desembarco hasta el imbornal donde acaba yendo por superficie, una solución quizás similar a la del sumidero de la escalera de la zona 2. Que el agua tenga facilidad para escapar por este punto y no acabe en la junta de dilatación bajando hacia el sótano. Si os pareciera bien podríamos comentar la idea con más detalle.

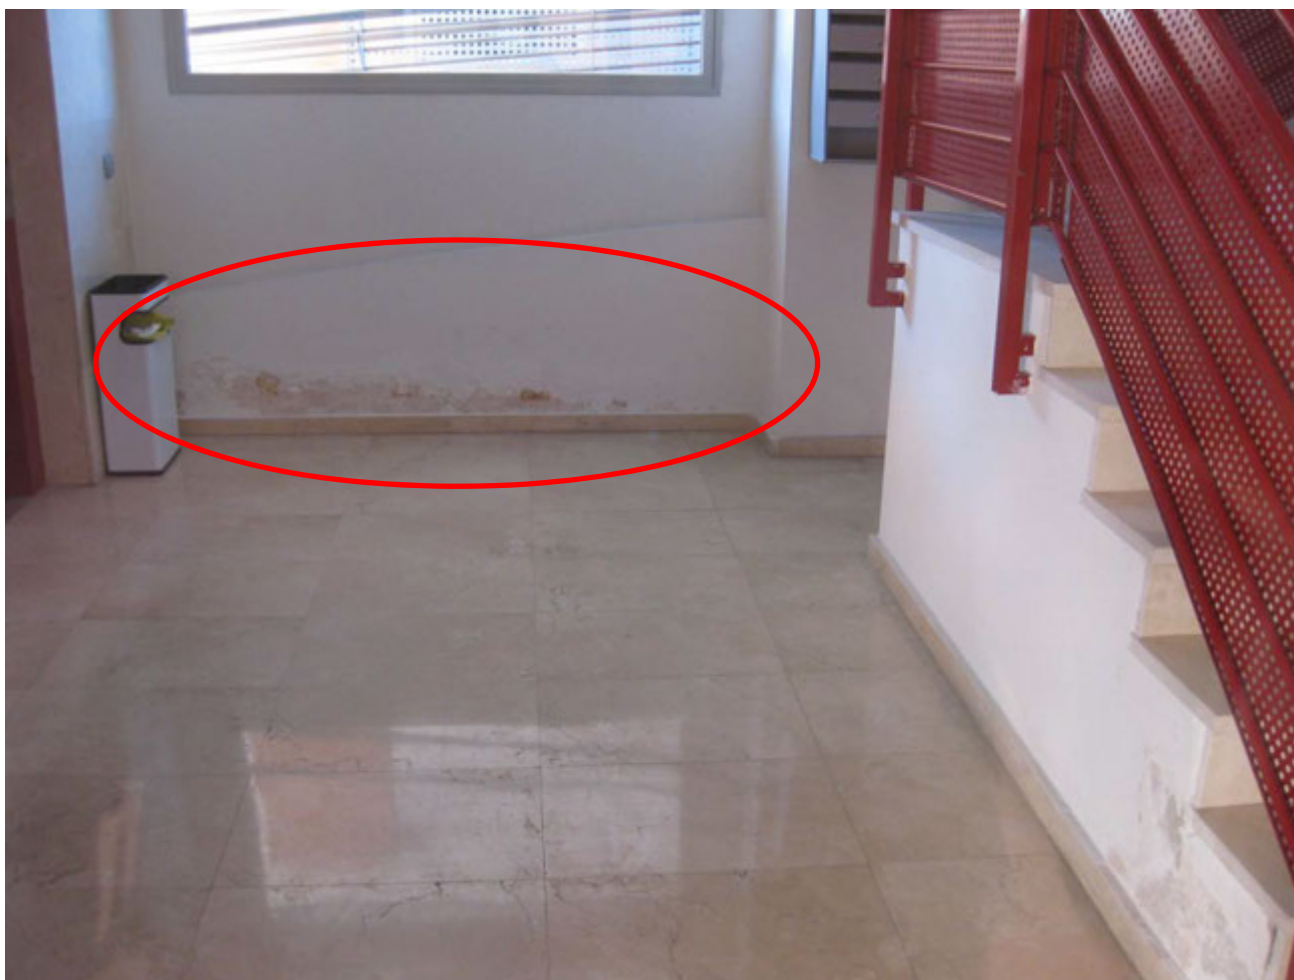
9º Humedades en portal 14.

La rampa peatonal está totalmente seca, la zona junto al hueco de fachada con reja también, y han aparecido charcos en los soportales que llegan del patio interior como consecuencia de la falta de pendientes hacia la canaleta. Se ha levantado la primera fila del solado exterior que da a la puerta del portal, y la tela sube correctamente hasta el solado de mármol. Se ha repetido la actuación en la puerta del cuarto de basuras, y se ha descubierto que existe bastante agua en esa zona, que está protegida por pintura impermeable. Hemos realizado un nuevo remate de impermeabilización en la entrada del portal. Considero que se han realizado todos los trabajos posibles que las condiciones constructivas de proyecto permiten. REPARADO.

En este caso queríamos sugerir si podéis dar una mano de pintura a la zona bajo la ventana marcada en la foto, para ver si la humedad no vuelve a aparecer y los trabajos han tenido éxito.
